## Ihre Sicherheit geht vor! Your Safety first!

**Beispiele für Greifelemente, die ausgetauscht werden sollten.**

**These images show cams (gripping elements), that need to be replaced.**

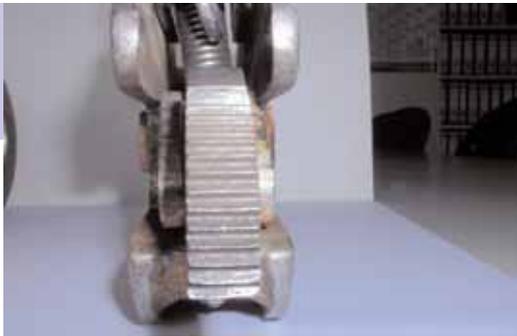
Foto Nr. 1 zeigt verschlissene und unscharfe Zähne.

Photo no. 1 shows worn out and unsharp teeth.

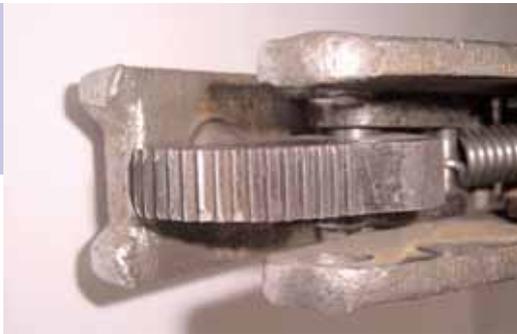
Foto Nr. 2 zeigt verschlissene Zähne und ausgebrochene Kanten.

Photo no. 2 shows worn out teeth and chipped edges.

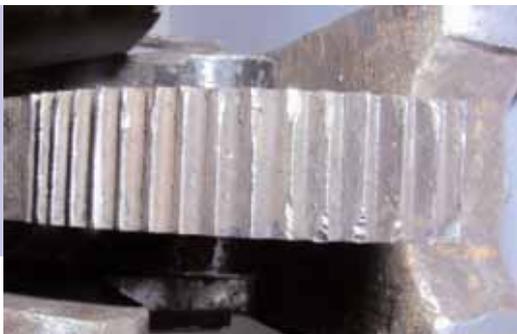
Foto Nr. 3 zeigt verschlissene und zerdrückte Zahnkanten. Dies rührt vom Einsatz an extrem harten Blechen (größer als 300 HB).

Photo no. 3 shows worn out and crushed teeth. This is caused by extremely hard loads (higher than 300 HB).
